承德宽丰三道河矿业有限公司  
狼窝沟尾矿库（闭库）

## 安全现状评价报告

保定安泰评价有限公司

2023年7月

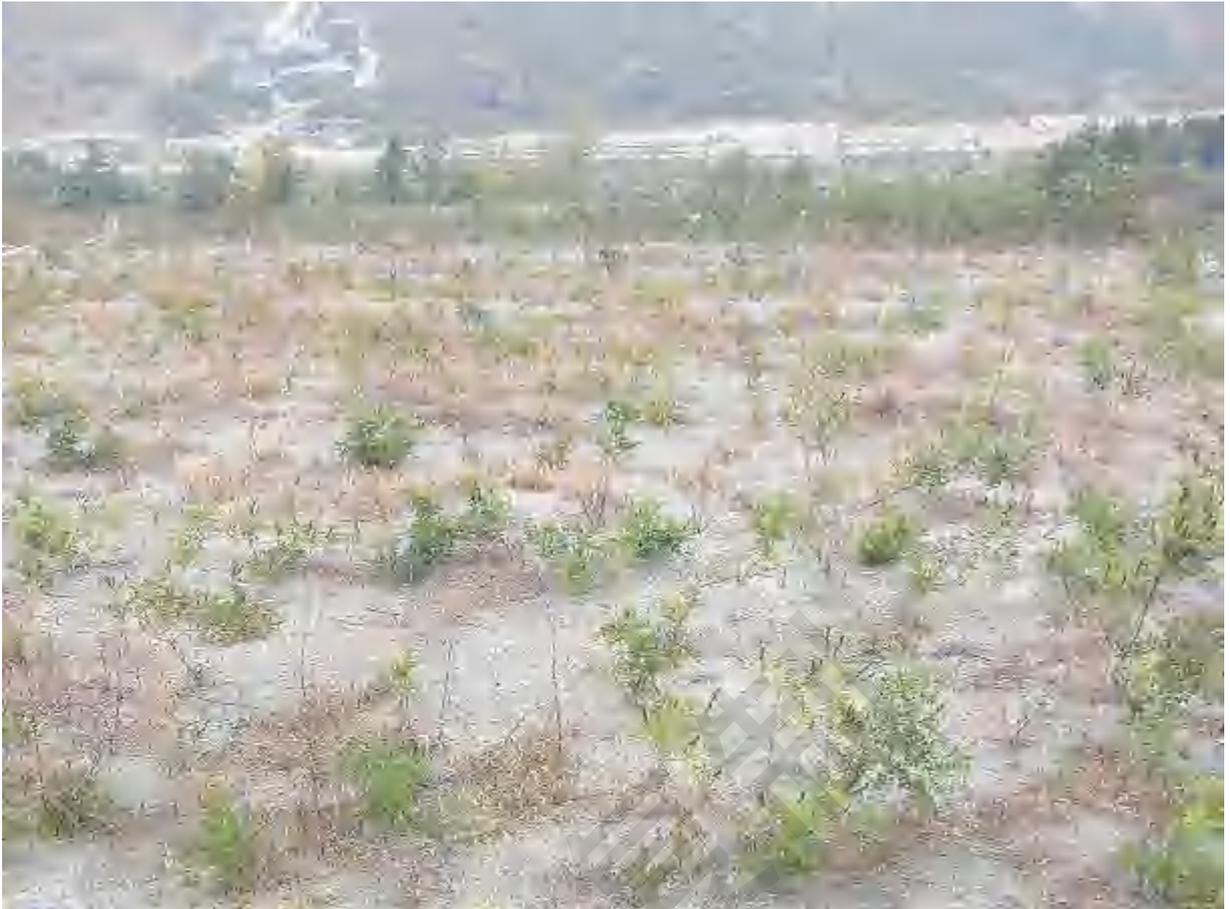
图 2.4-2 堆积坝外坡面

现场勘察，尾矿坝体无明显沉陷、滑坡、裂缝、流土、管涌，无沼泽化和较多(大)的冲沟等现象，坝面无水出逸。

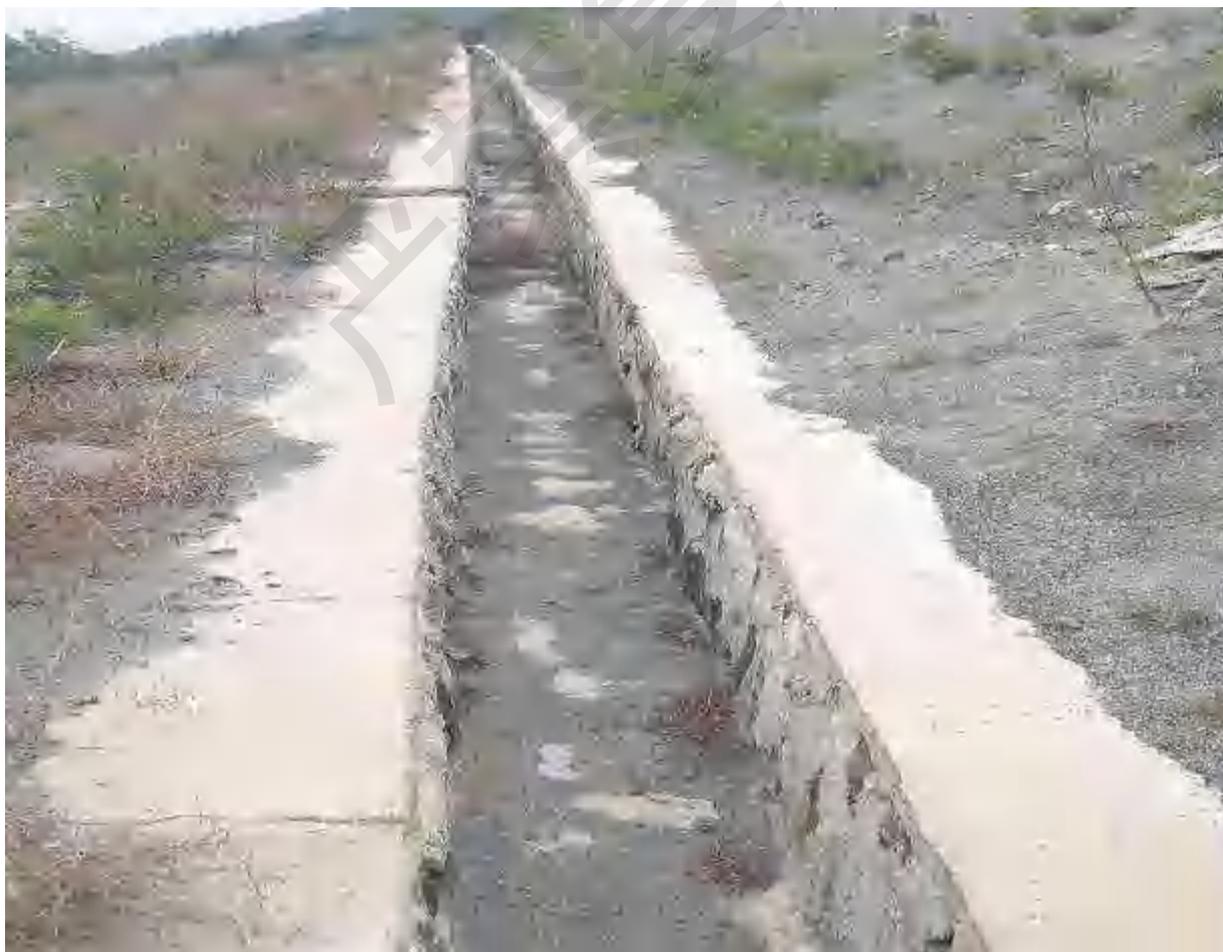
图 2.4-4 坝面纵向排水沟

现场勘察，各排水沟较为完好，但部分排水沟内有尾砂、杂草等杂物，企业需及时进行清理。

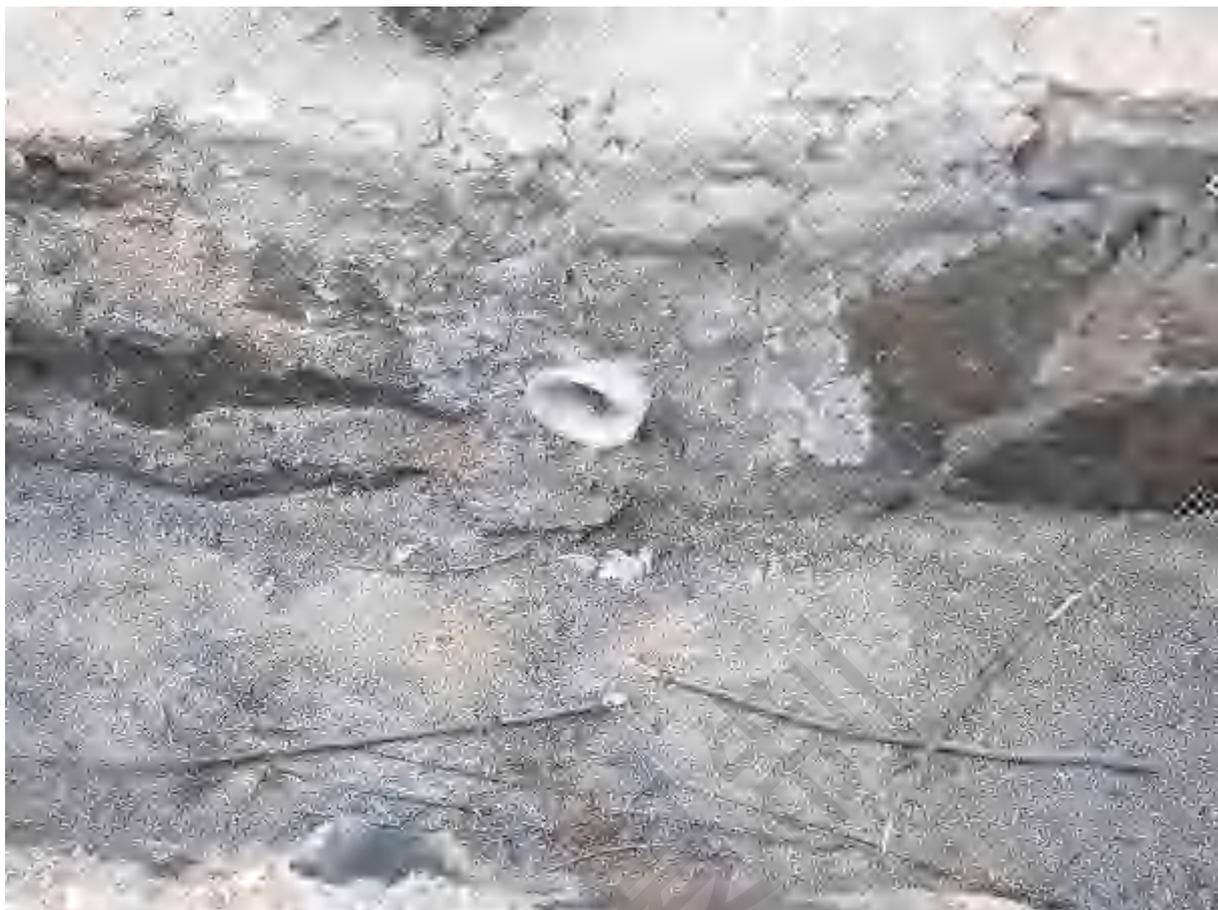
图 2.4-6 排渗出水口

为有效降低坝体内浸润线的埋深，保证坝体的稳定，该库在尾矿坝标高 436.5m、455.5m 马道平台设有水平排渗设施，渗流水通过坝面纵向排水沟及坝肩截水沟排至库外。勘察现场时排渗管无渗流水流出。

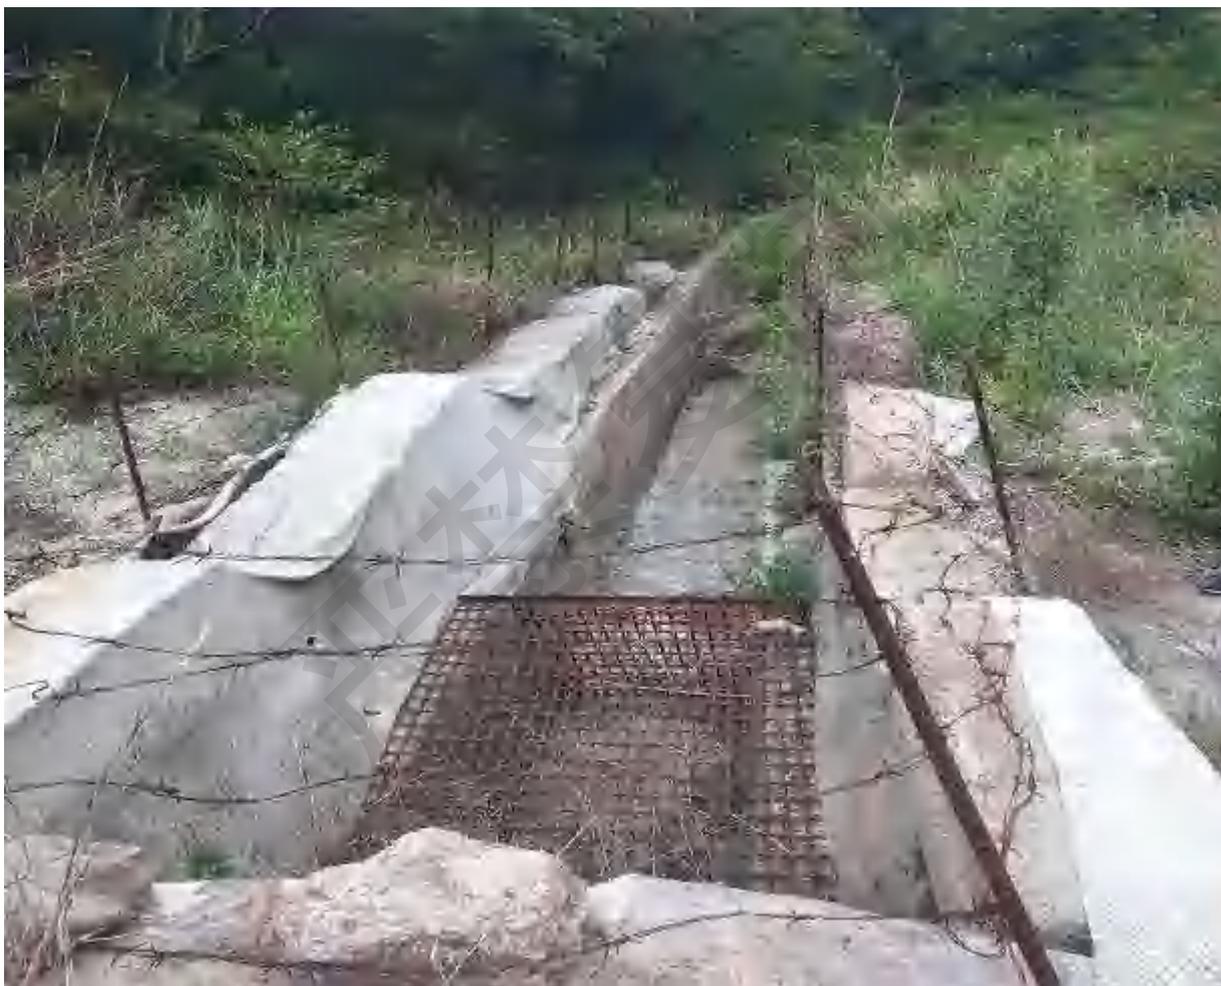
图 2.4-7 排水斜槽

现场勘察，该尾矿库拦洪坝、排水斜槽、排洪明渠等排洪构筑物无明显破损、裂缝、损毁、沉降、淤堵等问题，排洪系统完好。排洪明渠周边需补充设置安全警示标志牌。

2023年6月，承德宽丰三道河矿业有限公司委托河北天博建设科技有限公司对排洪系统进行了检测，检测结果表明：承德宽丰三道河矿业有限公司狼窝沟尾矿库排洪构筑物在检测过程中未发现排水系统断裂、塌陷、变形、淤堵等问题。通过对混凝土抗压强度检测、无损检测及对排洪系统影像及照片分析，排水拱涵现龄期混凝土强度、钢筋间距和钢筋混凝土保护层厚度检测结果均符合设计要求。

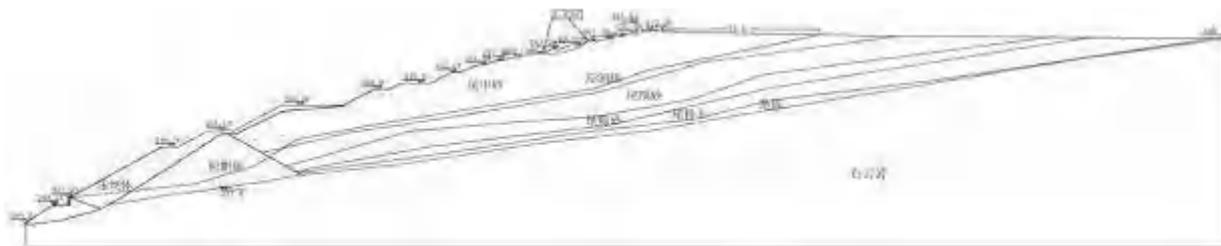
图5.1-2现状滩顶标高471.63m洪水运行工况下坝体稳定性复核结果

经计算，现状滩顶标高359.61m洪水运行工况下抗滑稳定系数为1.4207，特殊运行工况下抗滑稳定系数为1.1982，均满足《尾矿库安全规程》（GB39496-2020）中最小抗滑安全系数1.10（洪水运行）、1.05（特殊运行）的要求，尾矿库现状坝体稳定性可以实现安全运行。
