宽城西川矿业有限公司  
东沟尾矿库

## 安全现状评价报告

保定安泰评价有限公司

2024 年 12 月

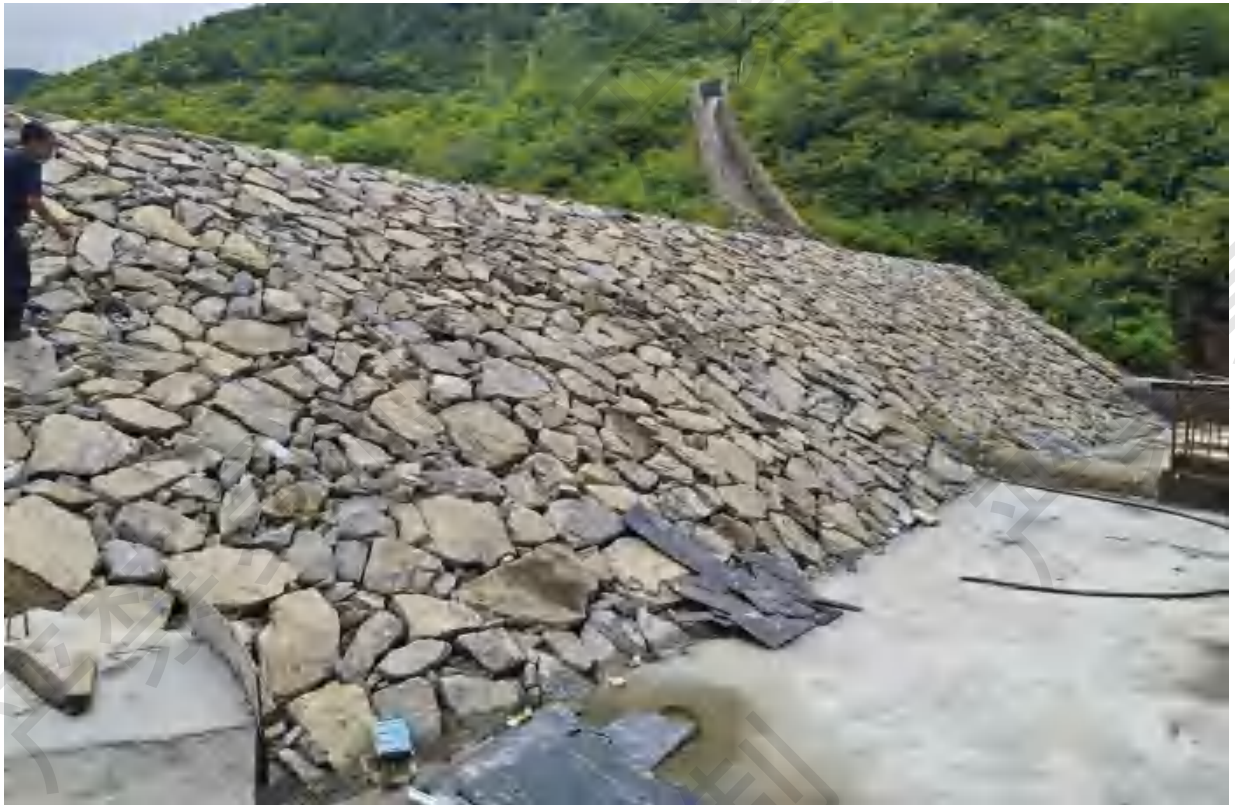
图 2.4-1 拦挡坝

经现场踏勘，压坡段台阶明显，坡面完好，无明显沉陷、滑坡、裂缝、流土和管涌等现象。

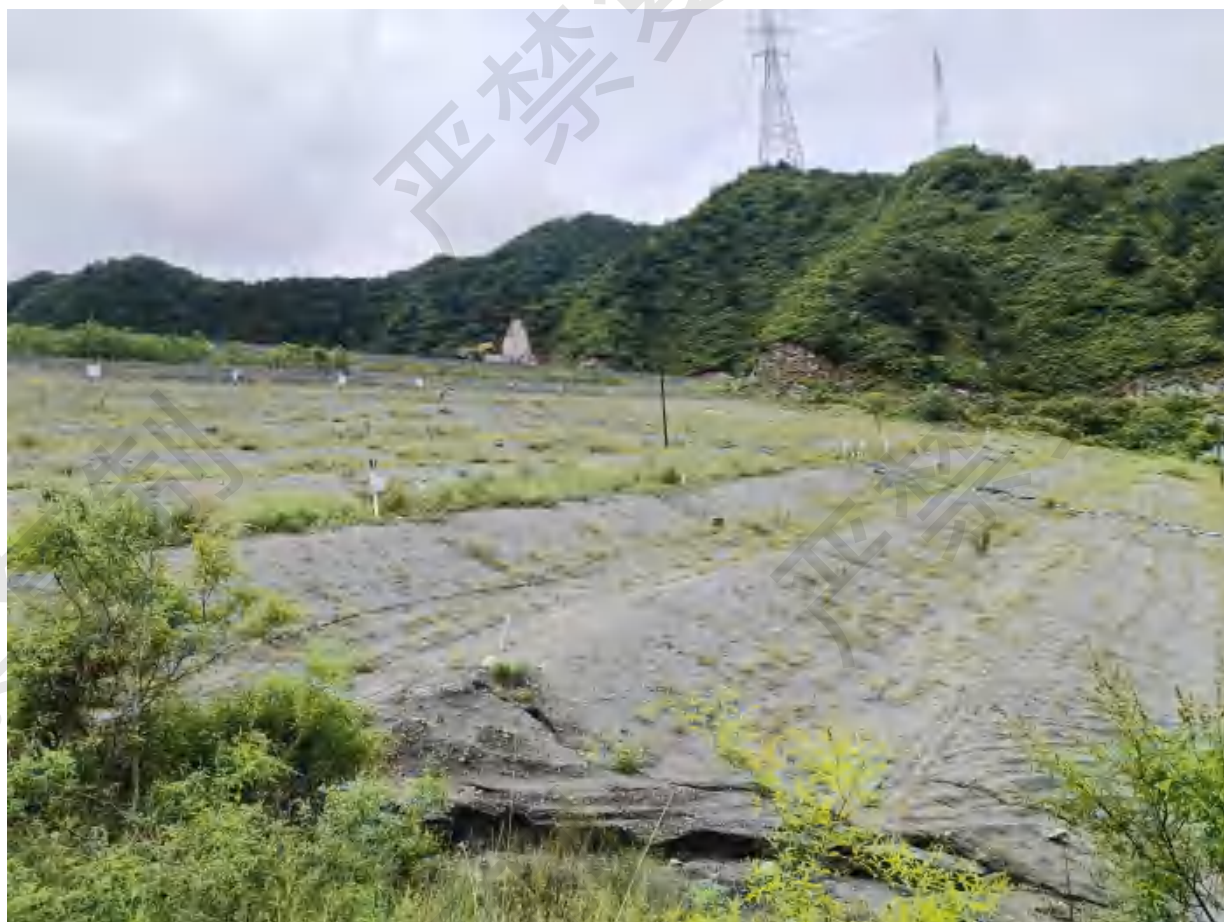
图 2.4-4 堆积坝外坡面

现场勘察, 现状堆积坝外坡面已进行绿化, 堆积坝外坡面无明显沉陷、滑坡、裂缝、流土、管涌、沼泽化等现象。

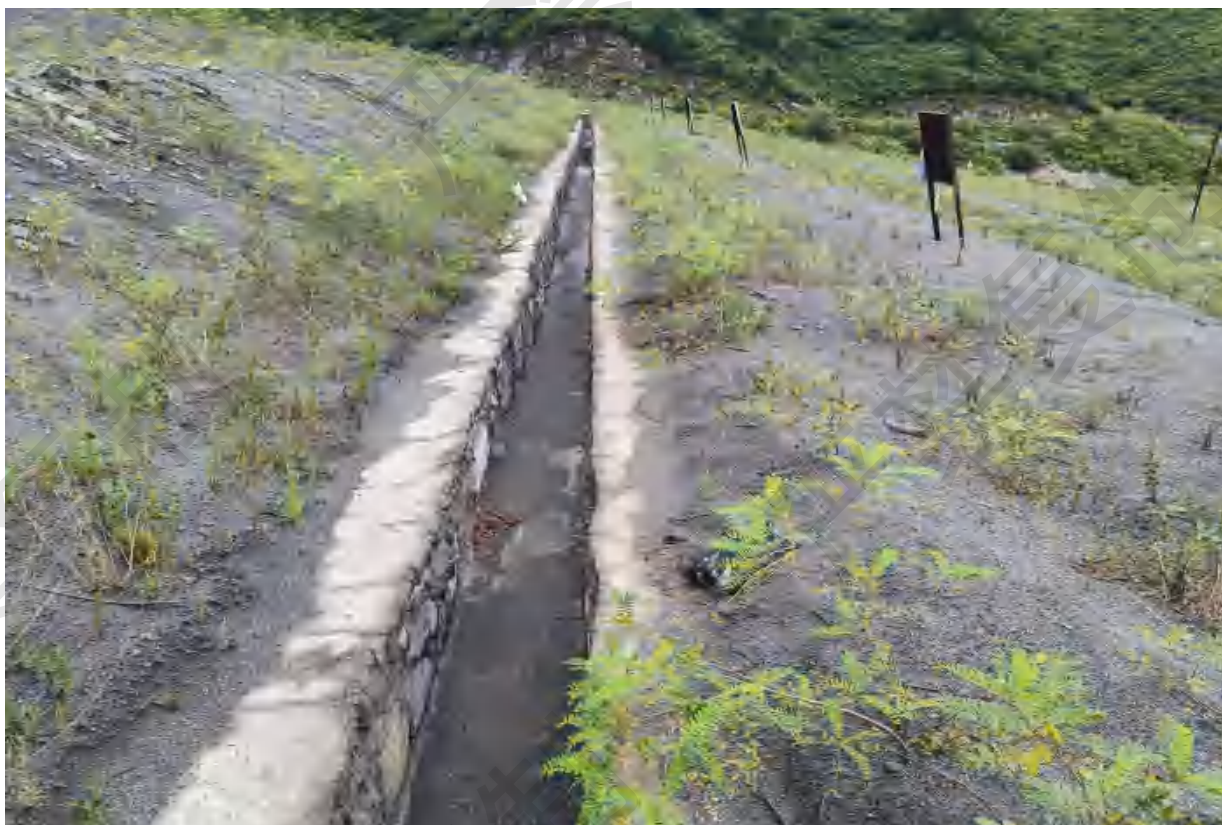
图 2.4-5 坝面纵向排水沟

现场踏勘，各排水沟较为完好，无损毁、淤堵现象，但部分排水沟内有尾砂等杂物，已通知企业进行清理。

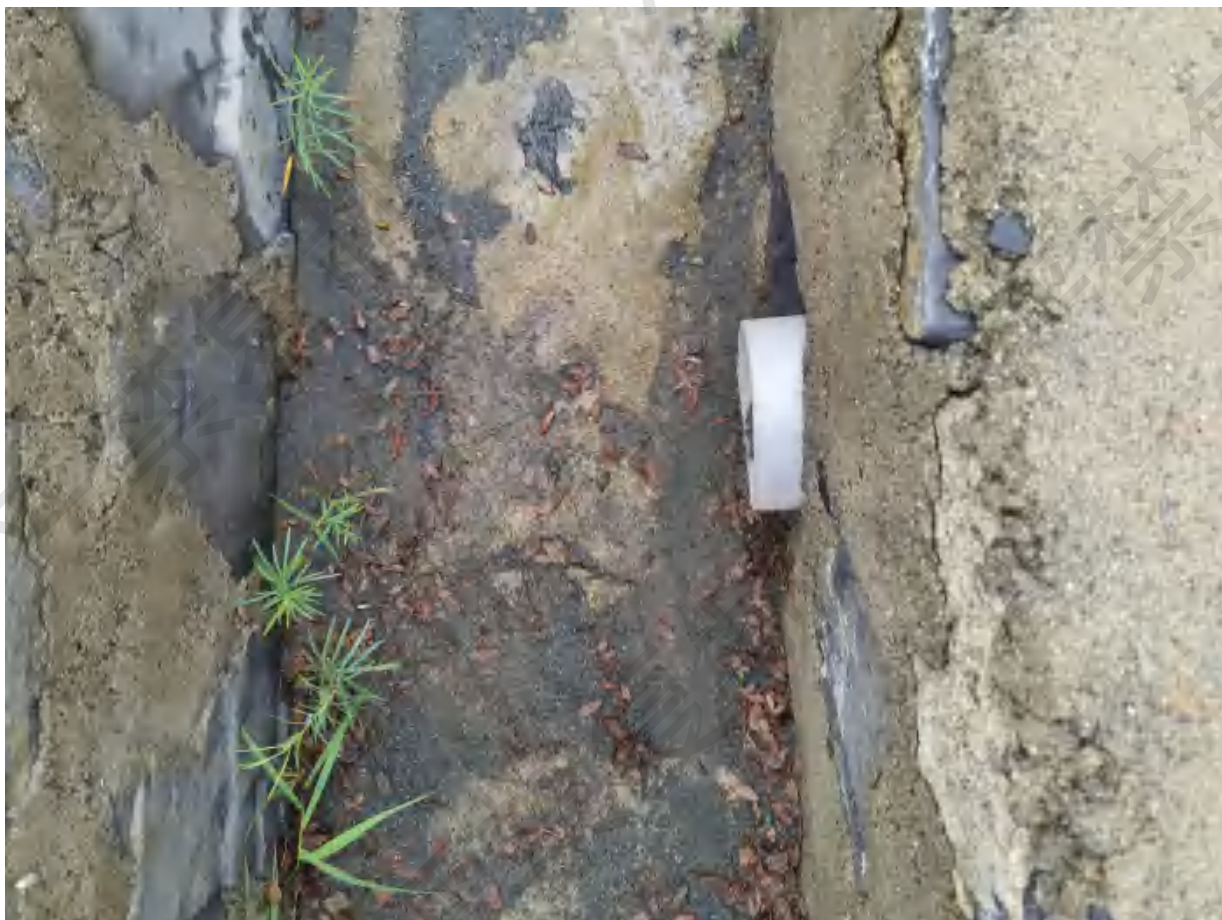
图 2.4-8 排渗导水管

勘察现场时排渗管无渗流水流出。排渗导水管见图 2.4-8。

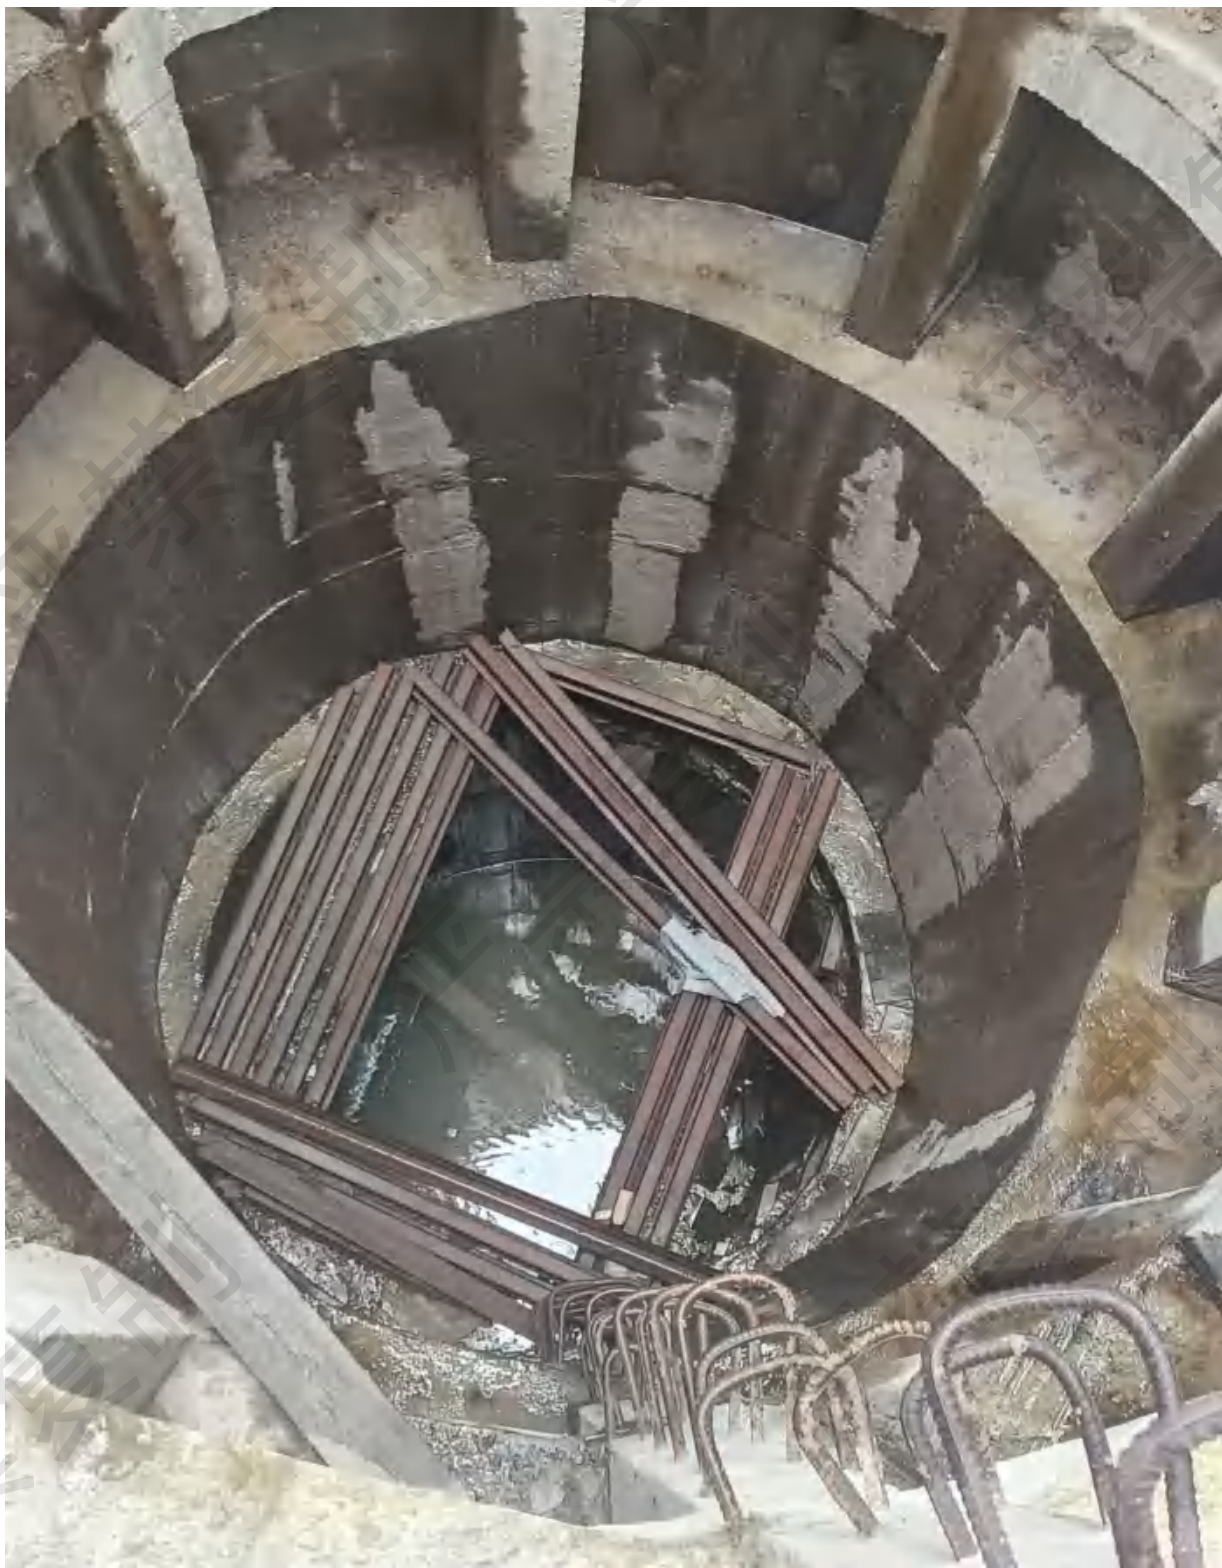
图 2.4-9 4号排水井加固现状

2021 年 7 月，承德龙兴矿业工程设计有限责任公司出具了《宽城西川矿业有限公司东沟尾矿库 4 号排水井漏水处理方案》，由于 4 号排水井第一圈梁中间拱板位置出现裂缝（施工质量问题），为防止事故发生，方案采取内衬加固措施对排水井进行处理。

4 号排水井第一进水口标高 431m, 井顶标高 449m, 井架高 18m。2021 年 7 月, 由于 4 号排水井第一圈梁中间拱板位置出现裂缝, 为防止事故发生, 企业委托承德龙兴矿业工程设计有限责任公司出具了《宽城西川矿业有限公司东沟尾矿库 4 号排水井漏水处理方案》, 方案采取内衬加固措施对排水井进行处理, 采用缩小井座内径, 重新浇筑 C30 钢筋混凝土进行加固, 预留井座封井平台。施工单位为承德鸿阳矿山工程有限公司, 监理单位为唐山开滦工程建设监理有限公司。

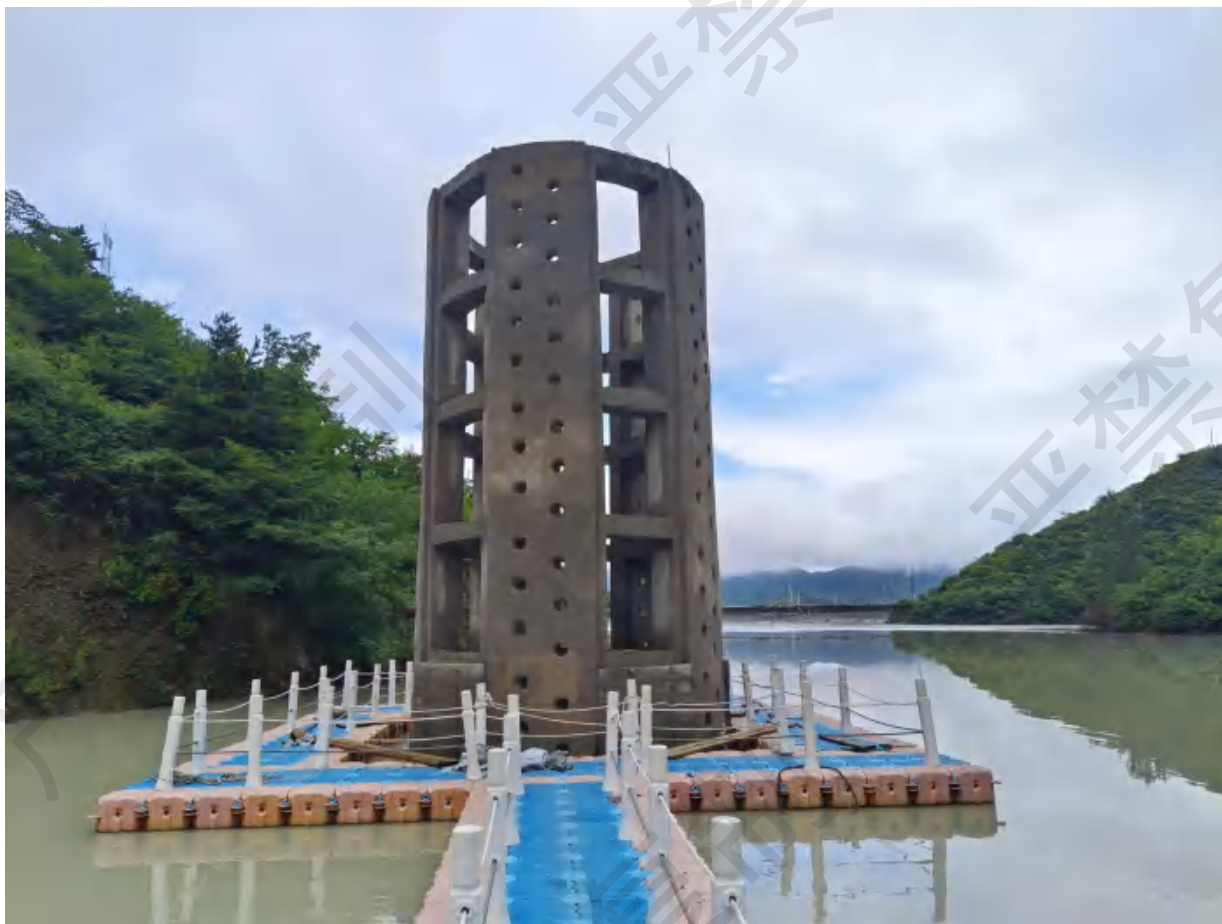
图 2.4-10 4 号排水井外观

2024 年 5 月, 企业委托唐山宏华建设工程材料检测有限公司对排洪系统进行了检测, 检测结果表明: 宽城西川矿业有限公司东沟尾矿库排洪系统在检测过程中未发现病害, 排洪构筑物及排水井预制拱板现龄期混凝土强度、钢筋间距和钢筋混凝土保护层厚度检测结果均符合设计要求; 排洪构筑物无裂缝、剥蚀及漏筋、渗漏现象, 伸缩缝连接良好、无变形现象、基础稳定, 排水井拱板封堵良好, 未发现淤堵和冻融现象; 1 号、2 号、3 号排水井已封闭良好, 4 号排水井正在使用。排水井与排水管涵接茬处连接良好。排洪构筑物及排水井预制拱板表观质量良好, 几何尺寸满足设计及规范要求。各排洪构筑物之

间接连接良好。该尾矿库排洪系统整体质量良好，运行正常。

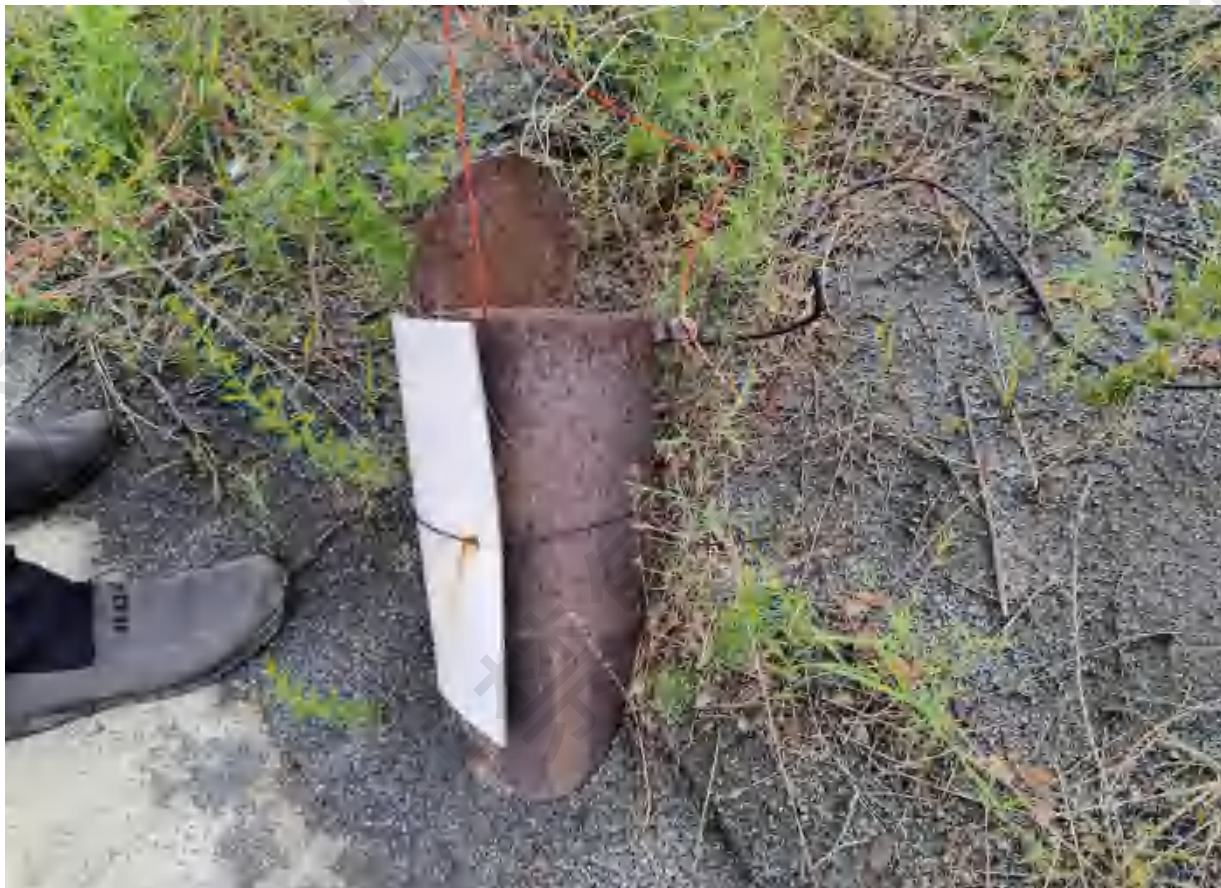
图 2.4-11 人工浸润线观测设施

现场踏勘时，对 424m、434m、444m 标高平台靠近上坝道路侧的人工浸润线观测进行了测量，实测深度分别为：11m、12m、15.2m，符合设计要求。

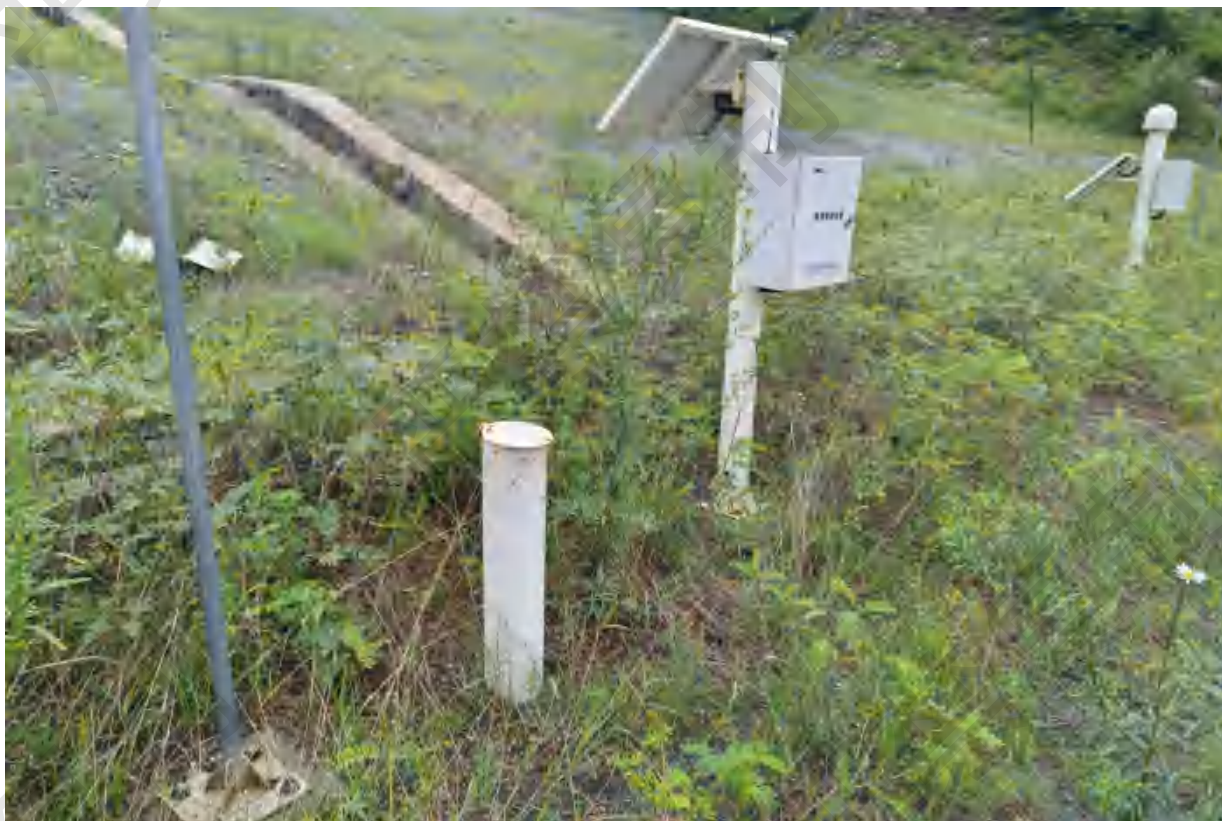
图 2.4-13 在线浸润线监测

现状堆积坝标高 446.36m，在 424.194m、424.294m、424.561m、444.561m、444.482m、444.824m 标高共设置 6 座浸润线在线监测点，观测孔深 15m，振弦式渗压计监测深度为 14.5m。目前浸润线埋深范围内均显示无水，符合要求。
