宽城宝民矿业有限公司  
桥子沟西岔尾矿库闭库工程  
安全验收评价报告

保定安泰评价有限公司

2023年12月

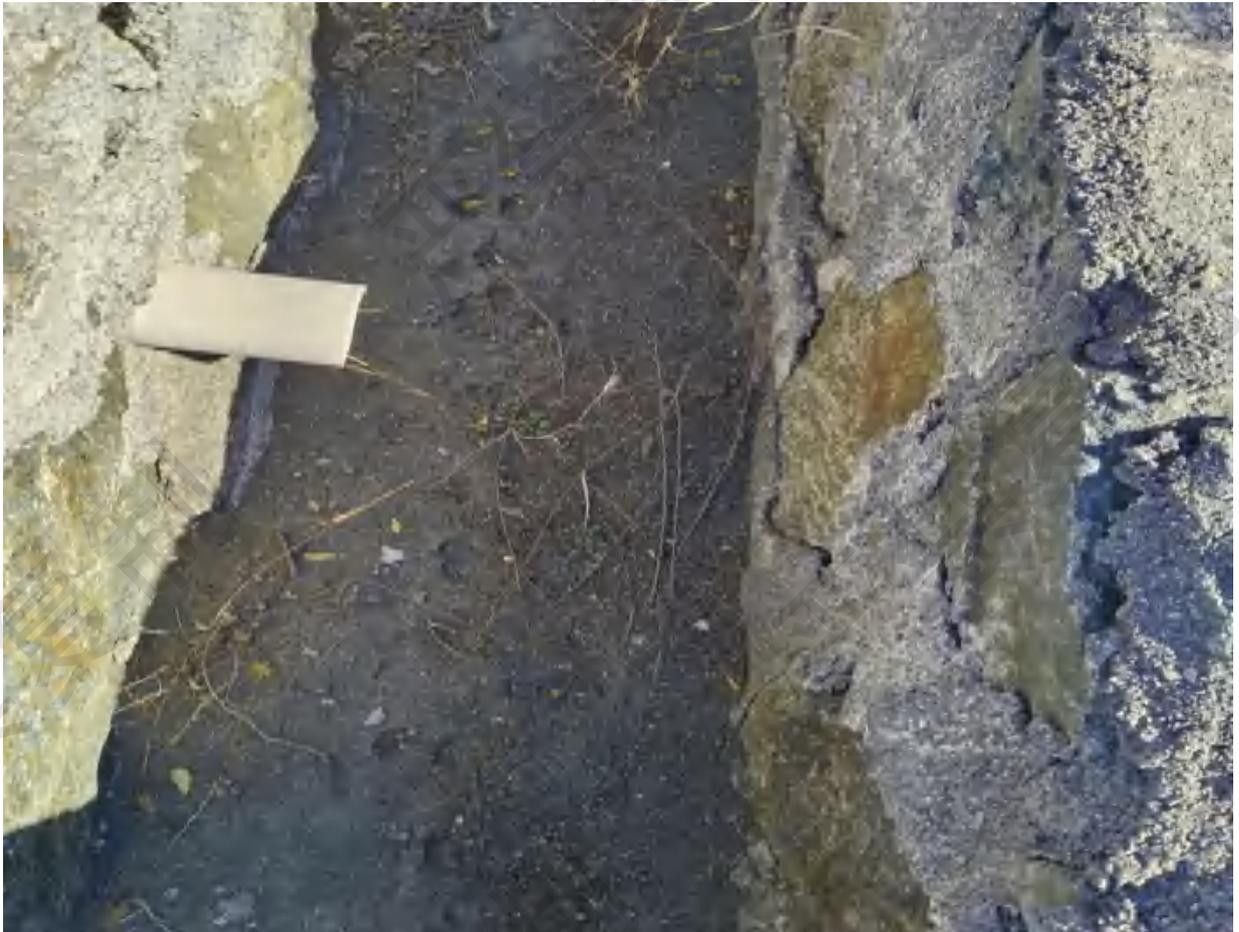
图 2.4-1 排渗出水口

该库在 497.43m 标高设置两道水平排渗设施，在 506.67m 标高设置三道水平排渗设施，在 515.32m 标高设置两道水平排渗设施，在 525.26m 标高设置三道水平排渗设施，在 537.08m 标高设置两道水平排渗设施，排渗管口接到坝面排水沟，而后通过纵向排水沟、坝肩排水沟排至库外。在 470.21m 标高设置 24 眼虹吸井，457.43m 标高设置 3 眼水封井，虹吸井和水封井之间采用虹吸管连接。排渗设施符合设计要求。

勘察现场时排渗管无渗流水流出。

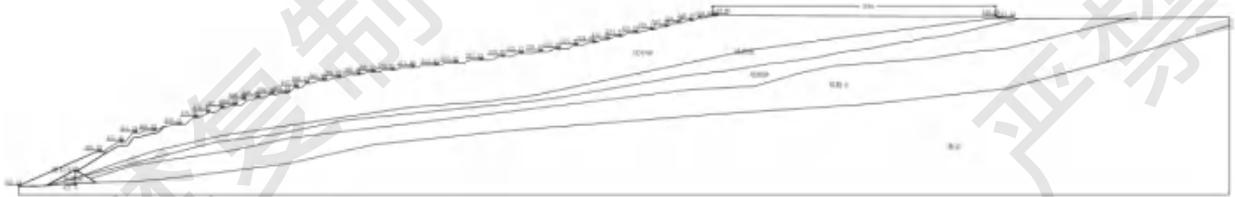
图 2.4-2 549.96m 滩顶标高坝体洪水工况浸润线图

滩顶标高 (m)	浸润线埋深值 (m)
	洪水工况
549.96	16.7

渗流计算结果表明，该库在现状 549.96m 滩顶标高时，在洪水工况下拟合浸润线能满足设计要求。

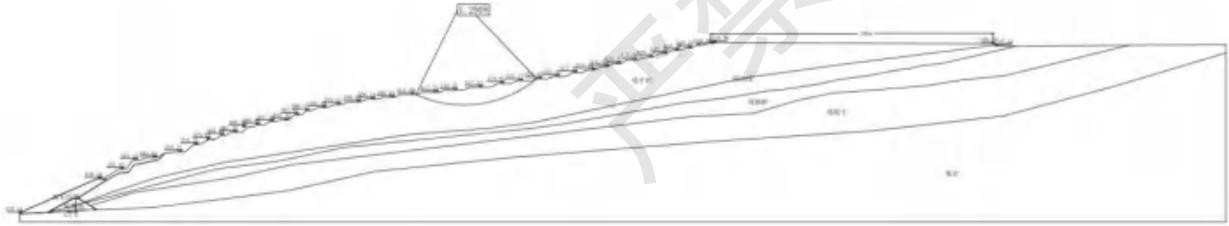
图2.4-3现状滩顶标高549.96m洪水运行工况下坝体稳定性复核结果

经计算，现状滩顶标高549.96m洪水运行工况下抗滑稳定系数为1.2908，特殊运行工况下抗滑稳定系数为1.1992，均满足《尾矿库安全规程》（GB39496-2020）中最小抗滑安全系数1.15（洪水运行）、1.05（特殊运行）（考虑到下游距离选厂较近，按实际等别提高一等进行考虑）的要求，尾矿库现状坝体稳定性可以实现安全运行。

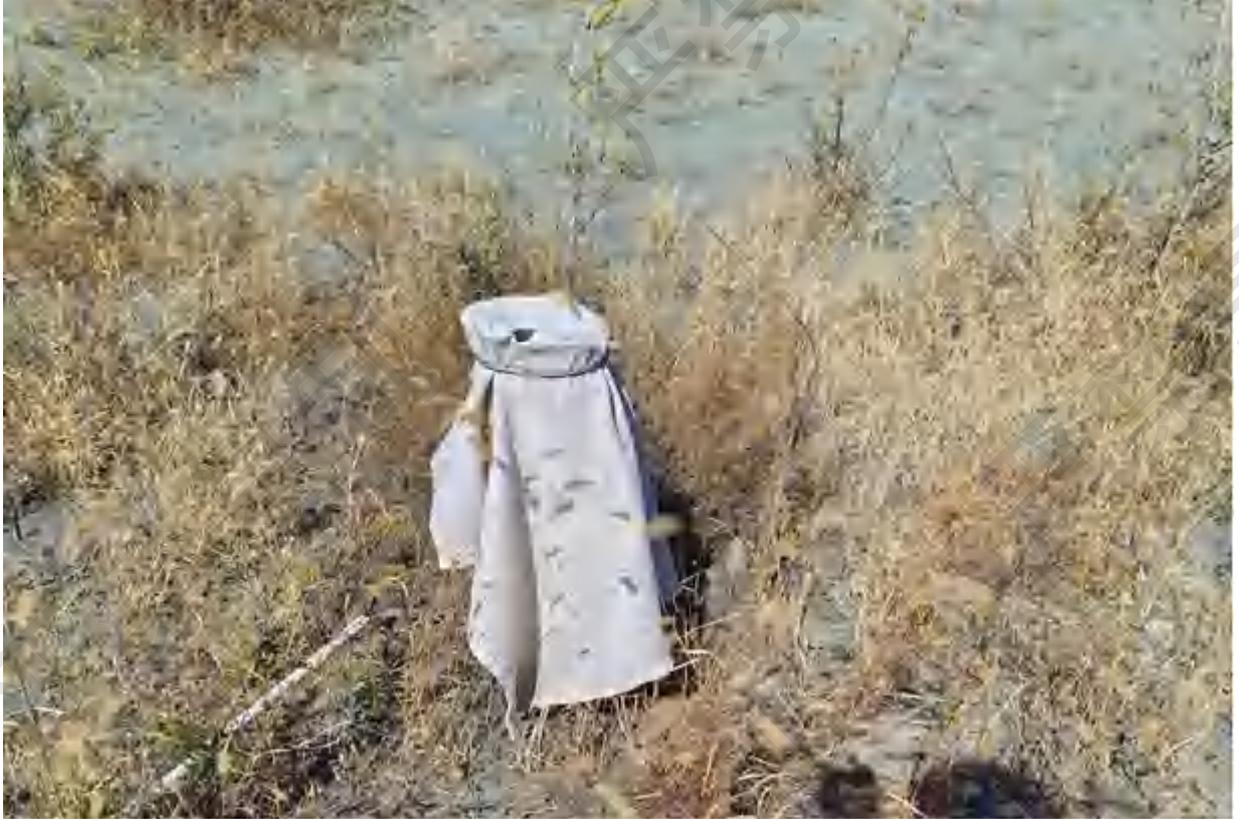
图 2.4-5 人工浸润线观测

现状安全监测情况与闭库设计前现状相符，闭库安全设施设计中未提出安全监测相关闭库整治工程。

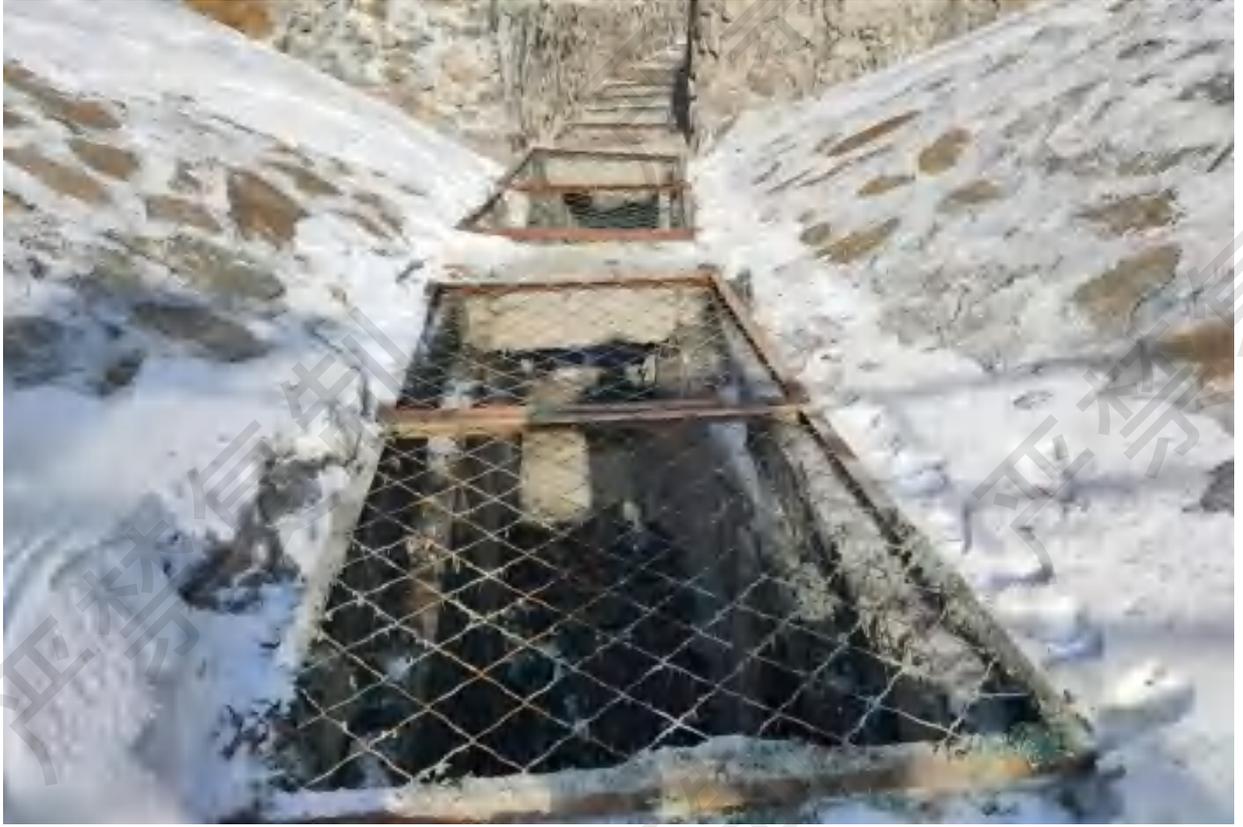
图 2.4-7 拦污栅

企业已按闭库安全设施设计要求将出露的排水斜槽盖板全部打开至 550.0m 标高，并对斜槽两侧边坡进行了护砌。经测量，护砌宽度在 1.8m~3.5m，浆砌石厚度 400mm，并在斜槽进水口处设置了拦污栅。在进水口四周围绕护砌范围设置了防护栏，并设有安全警示牌。

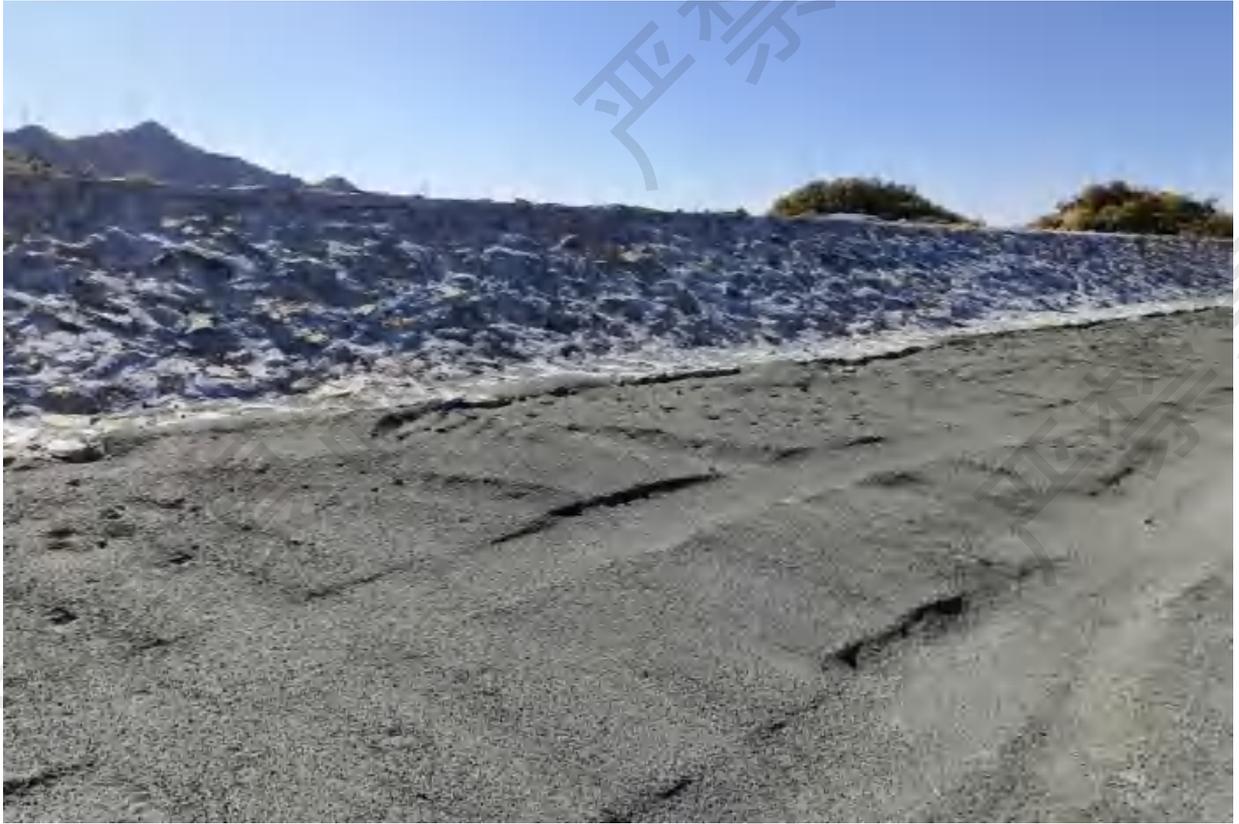
图 2.4-10 防洪陡坎

现场踏勘，企业已按闭库安全设施设计要求在滩面距坝顶 200m 处修建了防洪陡坎。经测量并结合现状实测图纸及施工、监理记录，防洪陡坎底标高 547.5m，顶标高 549.03m，陡坎高 1.53m，底宽 1.0m，顶宽 1.0m，厚度 0.5m，浆砌石结构。防洪陡坎与尾砂交界部位铺设有一层 400g/m<sup>2</sup> 复合土工膜，土工膜与浆砌石之间设有 200mm 厚碎石保护层。

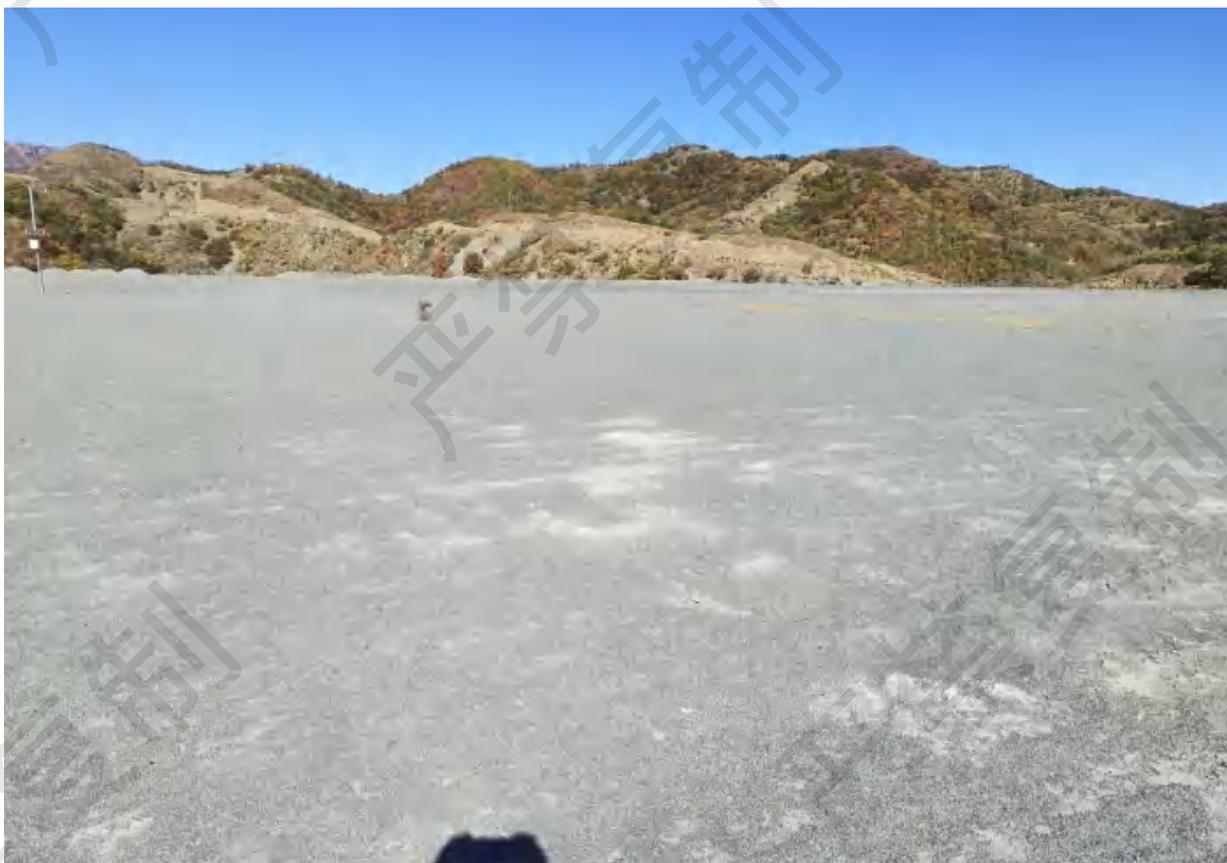
图 2.4-12 干滩滩面

现场踏勘时，滩面较为平整，未发现反坡。根据企业提供的现状实测图，现状干滩长度434.31m，其中0-70m平均坡度0.5%，70m-120m平均坡度0.52%，0m-200m平均坡度0.5%，200m-434.31m平均坡度1.99%，干滩平均坡度1.81%。滩面较为平整，未发现反坡。

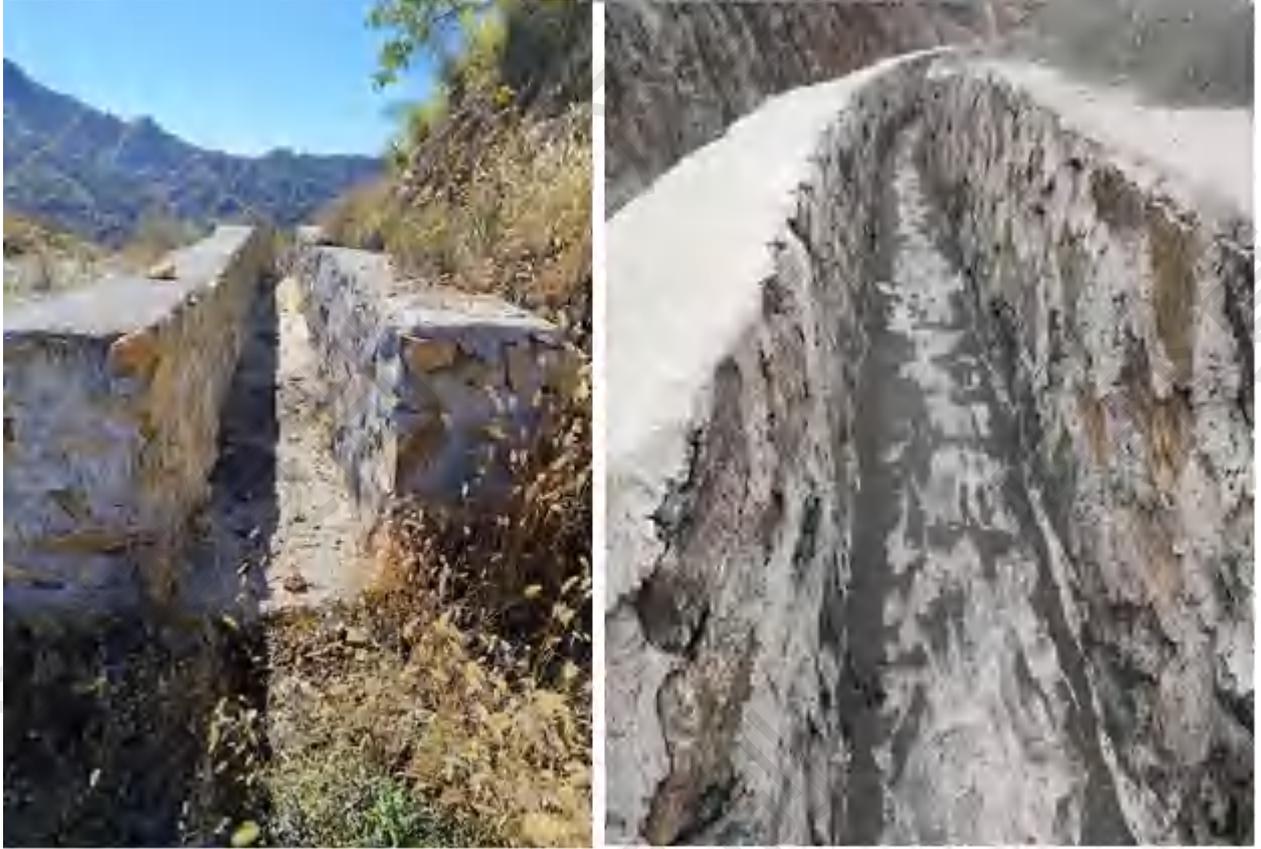
图 2.4-13 续接后的两侧坝肩排水沟

现场踏勘,企业已按闭库安全设施设计要求将两侧坝肩排水明沟续接至滩顶 550m 标高,断面尺寸为(880-900)mm×(1000-1080)mm,壁厚 520-600mm,为浆砌石结构,并对破损、淤堵的排水沟进行了修复、清理。

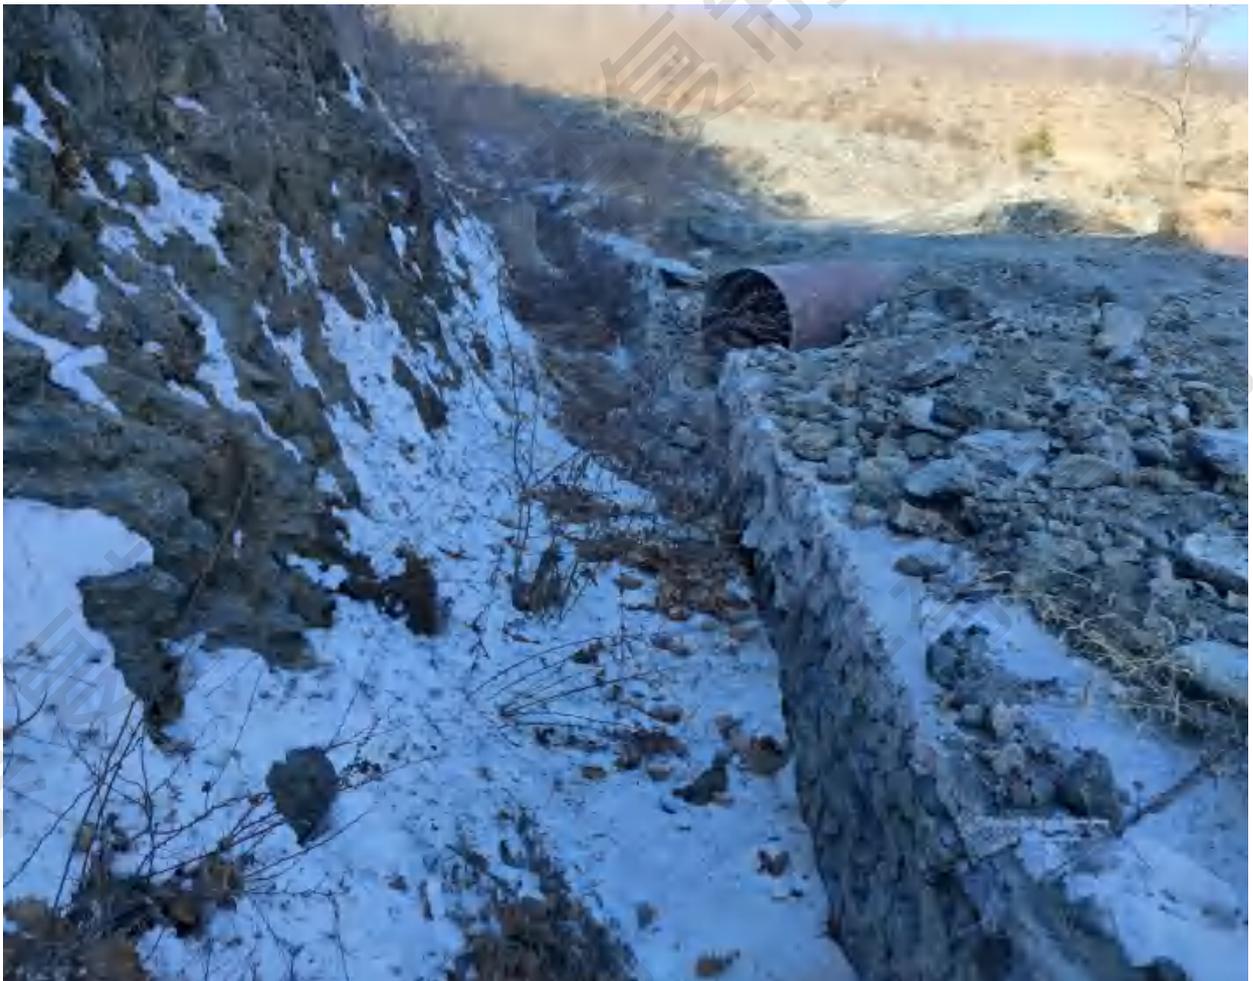
图 2.4-17 改接后的钢管

现场踏勘，企业已按闭库安全设施设计补充说明的要求将 465.93m 平台处的钢管断开并接入至西侧坝肩截水沟，闭库后，雨季时库内雨水会通过斜槽进水口进入，后通过钢管流入坝肩截水沟，最后排出库外。

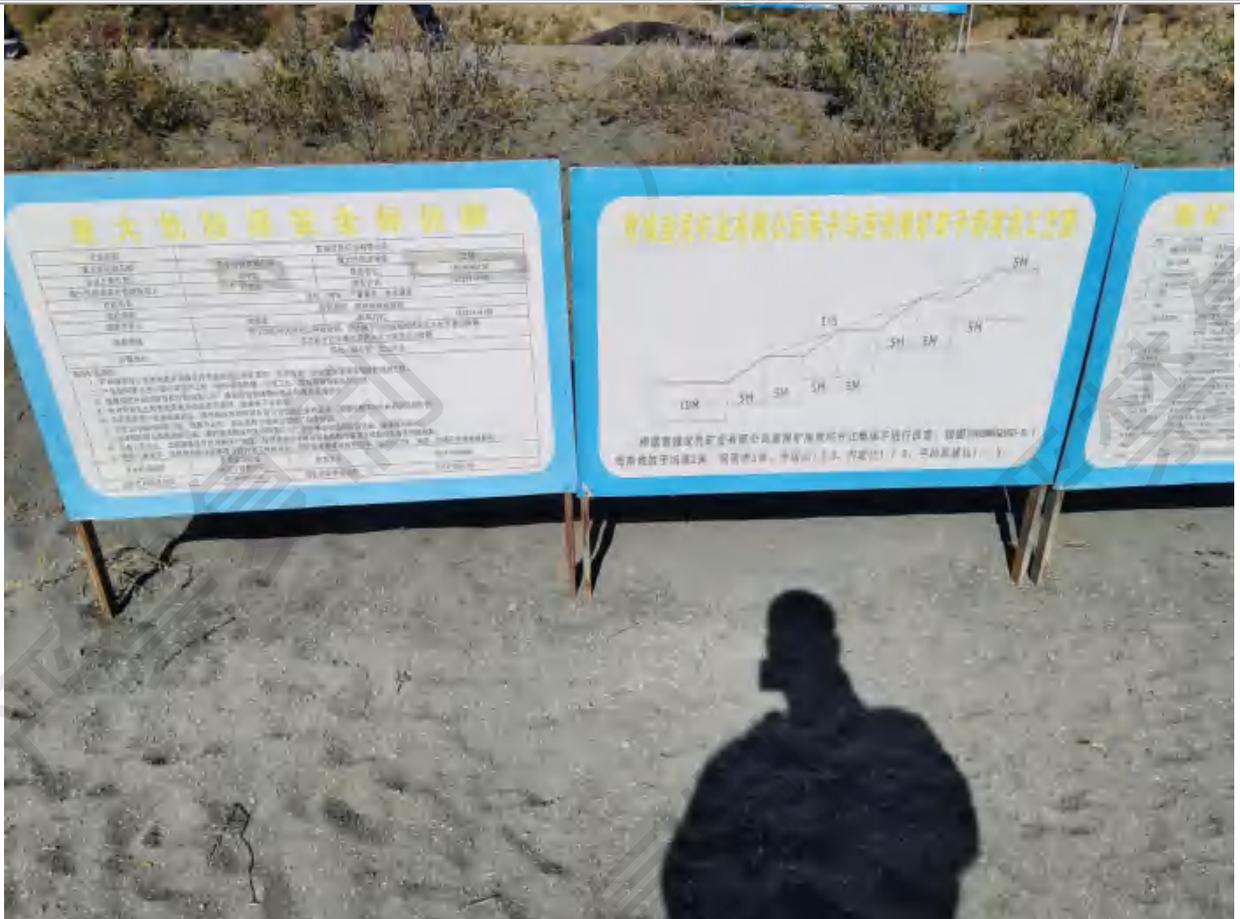
图 2.4-18 尾矿库标识牌

在库区内显著位置设有尾矿库概况标识牌、避灾线路标识牌、安全警示语标识牌等。见图 2.4-18。

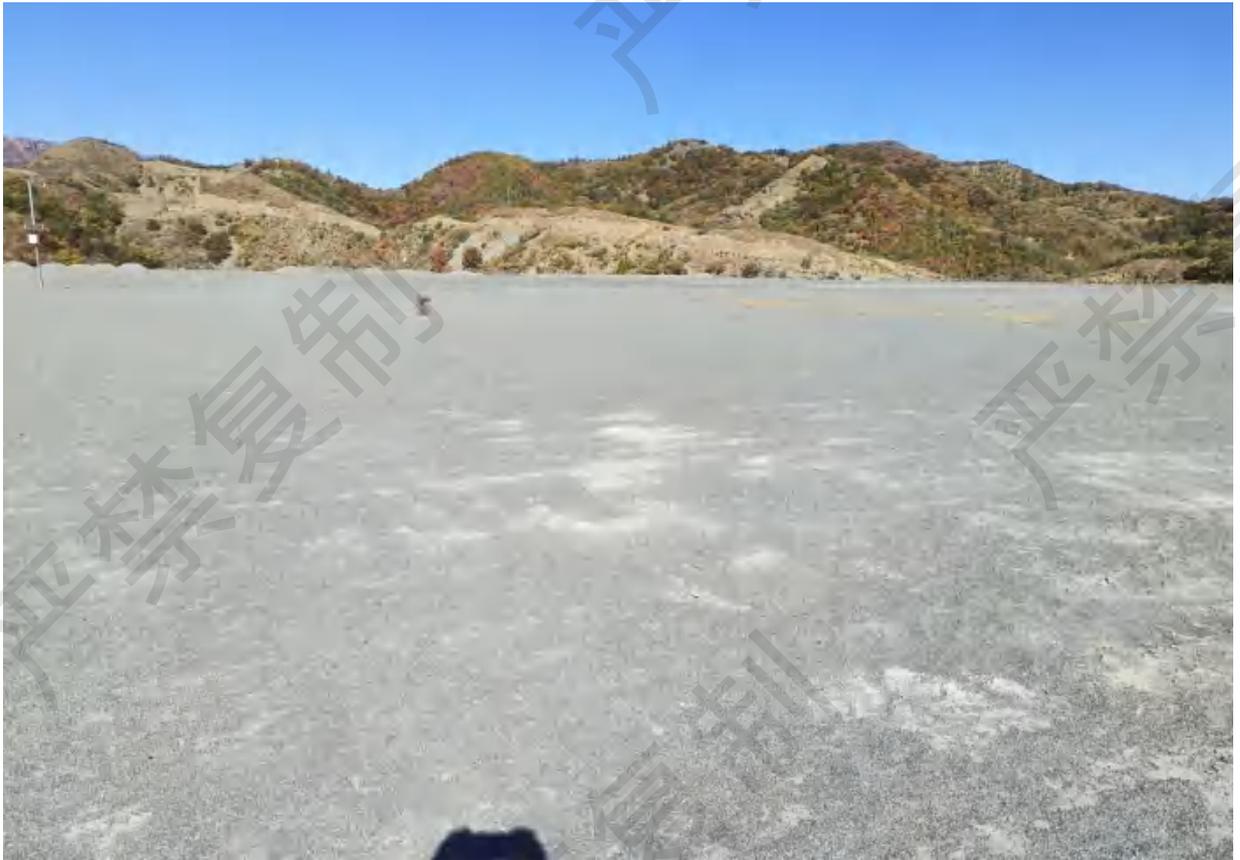
平整后的滩面

单元评价小结：通过采用安全检查表的方法进行评价可知，企业已按《闭库安全设施设计》的要求完成滩面平整、续接排水沟及修复、清理排水沟等工作，符合《闭库安全设施设计》的要求，该评价单元合格。

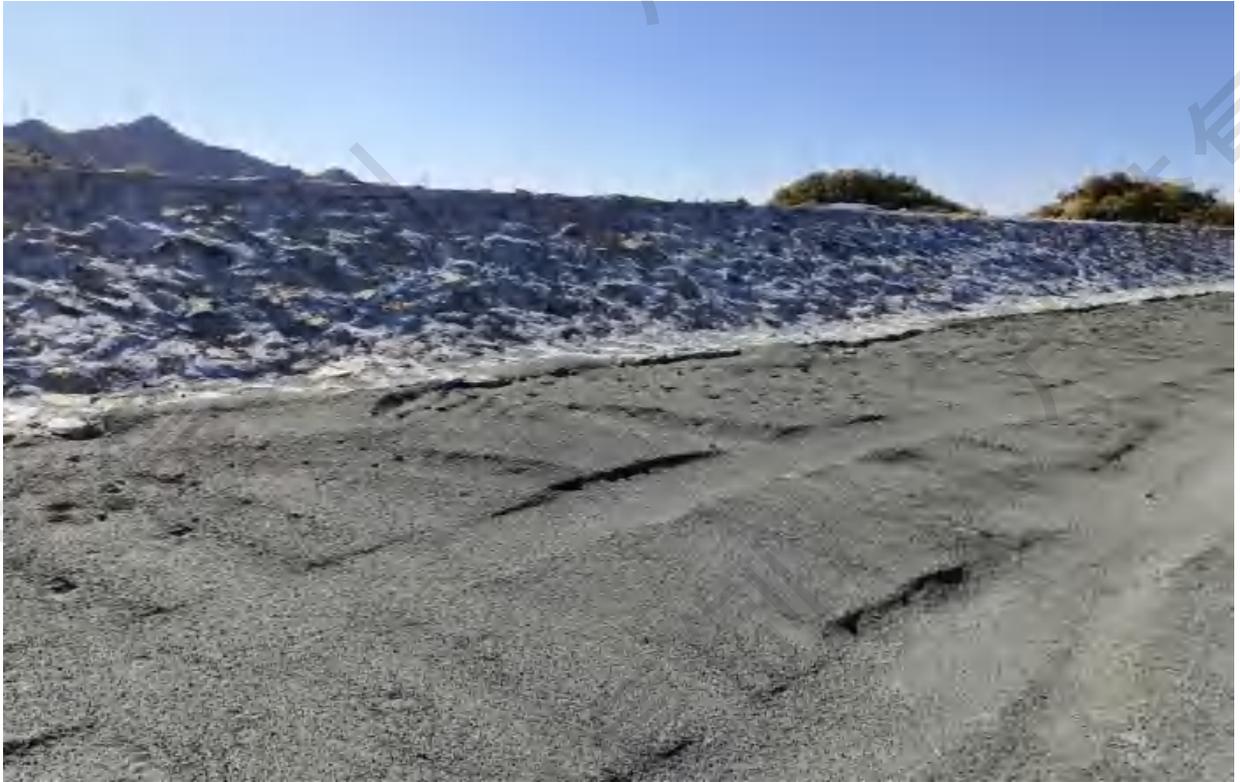
防洪陡坎

单元评价小结：通过采用安全检查表的方法进行评价可知，企业已按《闭库安全设施设计》及《闭库安全设施设计补充说明》的要求完成排洪系统进水口护砌及防护、修建防洪陡坎以及排洪钢管改接的工作，符合《闭库安全设施设计》及《闭库安全设施设计补充说明》的要求，该评价单元合格。
